# **Incidente en el Sistema Eléctrico Peninsular Español el 28 de abril de 2025**

**18/06/2025**

Dirección General de Operación  
Junio 2025

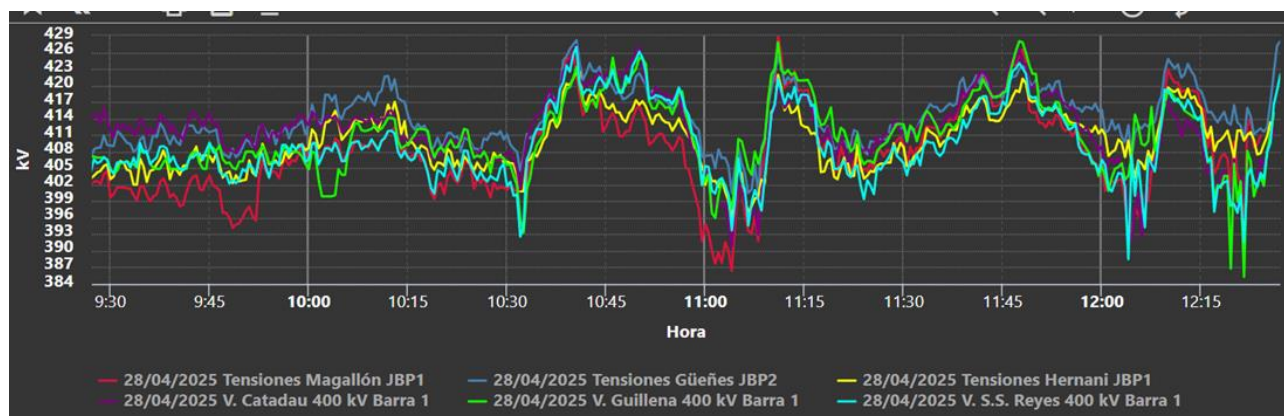
Figura 2. Tensiones en nudos de la red de 400 kV

Desde las 9:00 h hasta 12:00 h se observa mayor variabilidad en las tensiones, que son achacables al cambio del mix de generación y a las variaciones de la demanda, pero sin grandes excursiones. A partir de las 10:00 h y coincidiendo con cambios de programa y/o ajustes de las energías de balance se producen variaciones en la tensión de nudos de la red de transporte, destacando la que se produce en el entorno de las 11:00 h, en la que las tensiones bajaron por debajo de los 400 kV hasta en unos 10 kV.

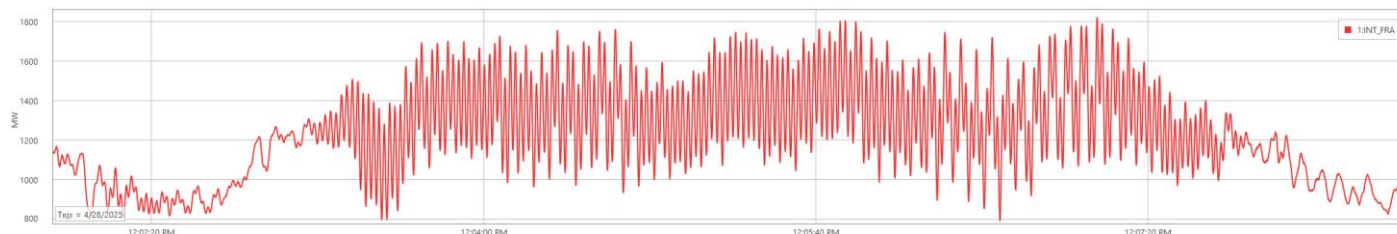
Figura 3. Intercambio España – Francia entre las 12:02 h y las 12:08 h (oscilación de 0,6 Hz)

A las **12:03 h y durante 4 minutos y 42 segundos se observa una fuerte oscilación, de frecuencia 0,6 Hz**, en el sistema eléctrico y coincidiendo con la misma el amortiguamiento de la frecuencia del rango de 0,2 Hz baja desde el 20% a un 5%. Las tensiones previas en el sistema estaban próximas a la nominal, y la **oscilación provoca una bajada de la tensión media con fluctuaciones de la tensión de hasta 30 kV** en el mayor caso, moviéndose entre 375 y 410 kV en función de la subestación. La oscilación se puede apreciar también en la potencia de intercambio con Francia tal y como se muestra en la siguiente figura:

Ante esta situación en el sistema, en el Centro de Control de Red Eléctrica de España **se activan las medidas previstas** para mejorar el amortiguamiento de la oscilación e intentar con ello que desaparezca:

- Acoplamiento de líneas de transporte en 400 kV para que disminuya la impedancia del sistema.
- Reducción del intercambio exportador con Francia de 800 MW, hasta fijar un programa de 1.500 MW en sentido exportador.
- Cambio del modo de operación del enlace HVDC con Francia a potencia constante (consigna 1.000 MW de España a Francia).

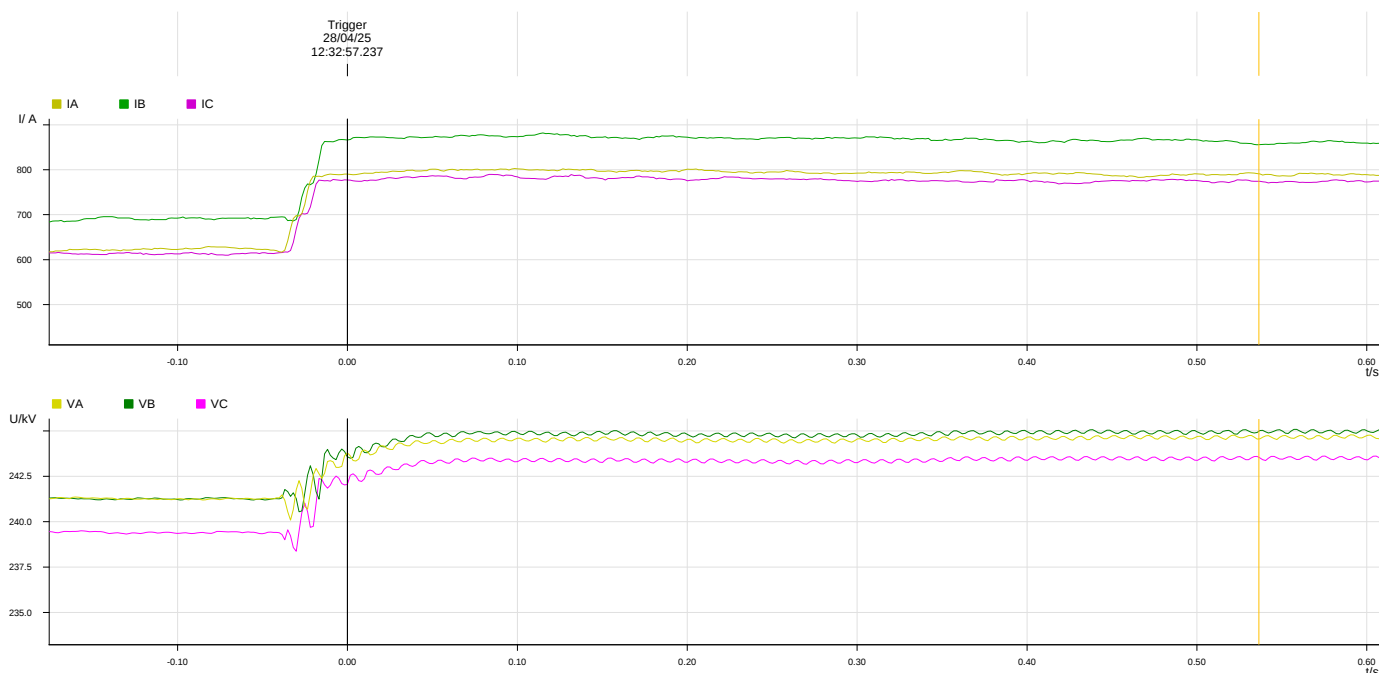
Figura 8. Oscilografía de una protección en una línea registrada de manera simultánea con el disparo del transformador<sup>4</sup>

Dado que en la red de transporte de 400 kV no había sobretensiones, y el valor de la tensión estaba muy por debajo de esos umbrales, nuevamente se puede inferir que la causa está en la toma del transformador. Al venir de tensiones más bajas y comenzar a subir éstas, el transformador venía con una toma adecuada para mantener una tensión adecuada en la subestación colectora de 220 kV y en la red de evacuación. Al comenzar a subir las tensiones, los cambiadores de tomas pudieron no ser lo suficientemente rápidos en adaptar la toma, resultando posiblemente en sobretensiones en el secundario sin que hubiese tensiones altas en el lado primario del transformador.

La desconexión de esta instalación es incorrecta ya que la tensión en la red de transporte está dentro de los rangos establecidos en la normativa.
