# **Incidente en el Sistema Eléctrico Peninsular Español el 28 de abril de 2025**

**18/06/2025**

Dirección General de Operación  
Junio 2025

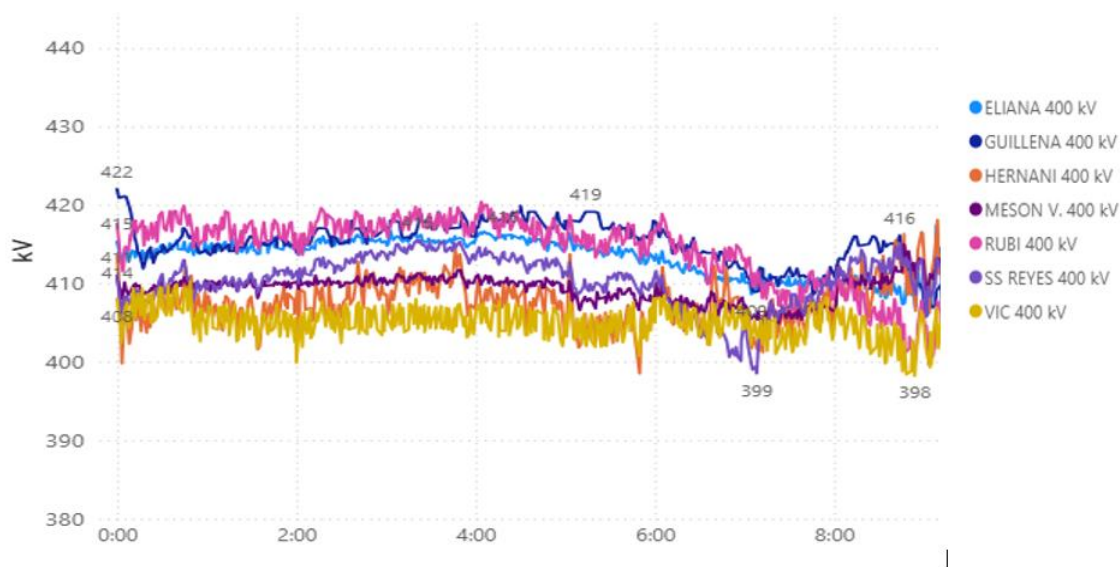
Figura 1. Perfil de tensión de los nudos piloto de la red de transporte

El perfil de tensión en la Red de Transporte estuvo estable con variaciones de tensión mínimas hasta las 6:00 h coincidiendo con un cambio de programa en la interconexión con Francia. A partir de ese momento, bajan al mismo tiempo que sube la demanda en el país hasta las 9:00 h. En dicho período se producen dos oscilaciones interárea de muy pequeña amplitud en el sistema europeo sin ninguna consecuencia, lo cual entra dentro de la normalidad en un sistema eléctrico del tamaño del europeo.

A continuación, se muestra la evolución de las tensiones en los nudos piloto de la red de transporte entre las 00:00 h y las 09:00 h:

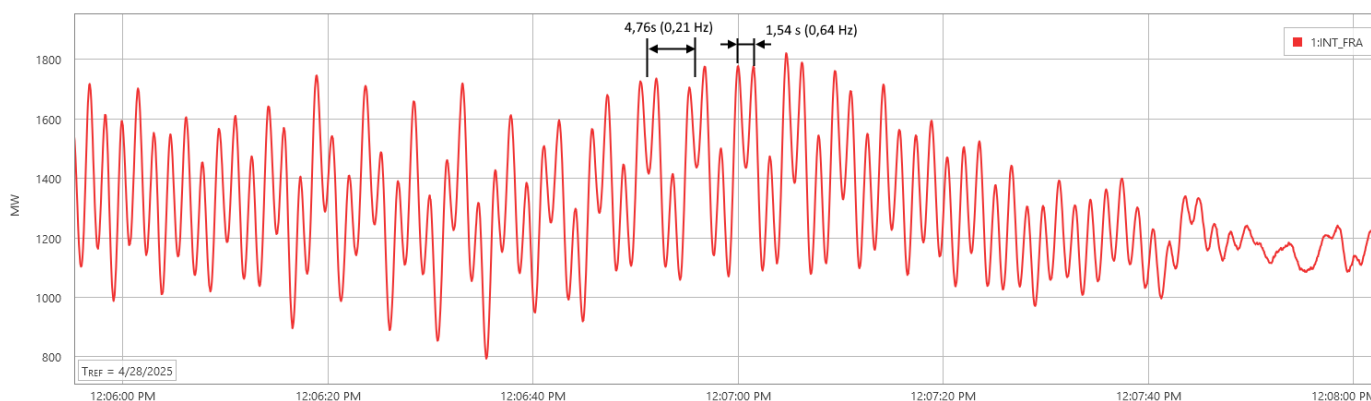
Figura 4. Intercambio España – Francia entre las 12:06 h y las 12:08 h (oscilación 0,6 Hz)

Casi al final de la oscilación también el modo de oscilación de 0,2 Hz se puede ver claramente acoplado con el modo de oscilación de 0,6 Hz en la potencia de intercambio con Francia.

Ante esta situación en el sistema, en el Centro de Control de Red Eléctrica de España **se activan las medidas previstas** para mejorar el amortiguamiento de la oscilación e intentar con ello que desaparezca:
